**ANALISIS KEGAGALAN ANTI ROTATION PIECE
SS205 PENGUNCI RING SEGMENT COBALT BASE
SUPERALLOYS DZ40M DALAM KOMPONEN
TURBIN GAS PT.XYZ**

DEPARTEMEN TEKNIK MATERIAL
Fakultas Teknologi Industri
Institut Teknologi Sepuluh Nopember
2018

**FAILURE ANALYSIS OF ANTI ROTATION
PIECE SS205 ON RING SEGMENT COBALT
BASE SUPERALLOYS DZ40M IN GAS
TURBINE COMPONENT PT.XYZ**

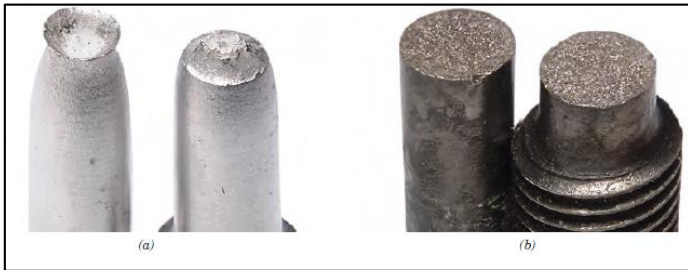
Gambar 2.10 Penampakan (a) patah ulet (cup and cone) pada aluminium, dan (b) patah getas pada mild steel (Callister, 2007)

Kemudian dengan bertambahnya deformasi akibat tegangan maka microvoid membesar dan berkumpul menjadi satu yang kemudian coalesce membentuk retak secara elips yang memiliki panjang tegak lurus dari arah pembebanan. Retak kemudian tumbuh sejajar dengan arah pembebanan, akhirnya patahan terbentuk oleh perambatan retak yang cepat disekitar area necking seperti gambar 2.9 (e) oleh deformasi geser pada sudut disekitar arah tegangan tarik dimana sudut ini merupakan tegangan geser tertinggi. Terkadang sebuah patahan mempunyai karakteristik kontur seperti cup dan cone karena salah satu permukaan patahan menyerupai cone. Spesimen yang mempunyai bentuk patahan seperti ini berbentuk fibrous yang tidak teratur dimana hal ini menandakan deformasi plastis. Lebih jauh lagi untuk mengetahui informasi mengenai penentuan secara pengujian dengan menggunakan Scanning Electron Microscope (SEM). Studi mengenai tipe patahan disebut fractographic. Scanning Electron Microscope (SEM) lebih banyak digunakan dalam mengamati bentuk crack, patahan karena mempunyai resolusi dan kedalaman observasi yang lebih tinggi dari mikroskopik optik. Gambar 2.11 menunjukkan patah ulet cup dan cone dan perbedaan patah getas pada mild steel.

Pada skala makro, patah ulet ditunjukkan dengan adanya perubahan ketinggian yang nyata sepanjang penampang potongan melintang dari benda, biasa dikenal dengan istilah shear lips. Kemudian pada skala mikro, patah ulet ditandai dengan adanya profil dimple pada permukaan patahnya yang disebabkan oleh penjaralan retakan mikro (microvoids coalescence) pada Gambar 2.11

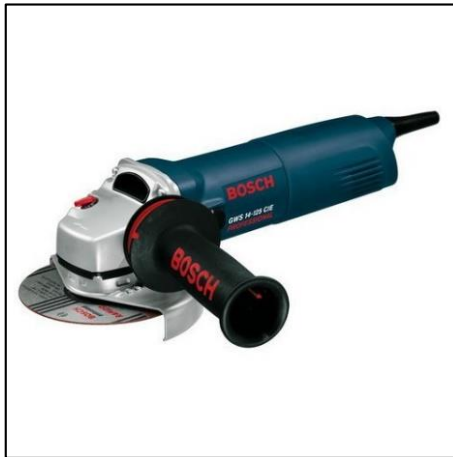
Digunakan untuk memotong spesimen uji.

Gambar 3.4 Mesin *Hand Grinding*

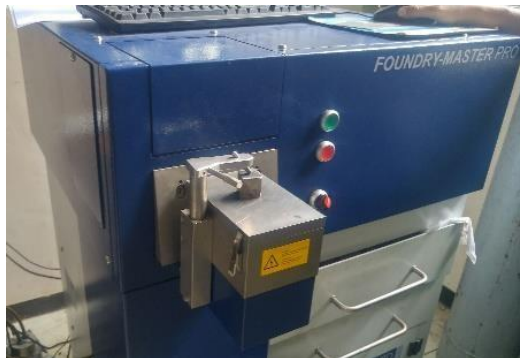
Mesin OES (Optical Emission Spectroscopy) menggunakan alat Foundry-Master PRO untuk mengetahui komposisi kimia penyusun dari material *ring segment* dan *anti rotation*.

Gambar 3.6 Mesin OES

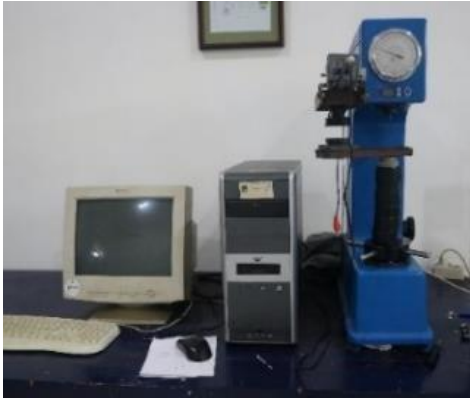
Digunakan Universal Hardness Tester HBRV 187.5A untuk mengetahui nilai kekerasan dari material uji.

Gambar 3.7 Universal Hardness Tester

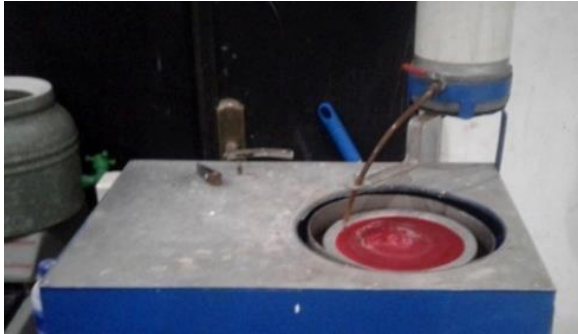
Digunakan untuk preparasi pengujian mikroskop optik.

Gambar 3.9 Mesin polish

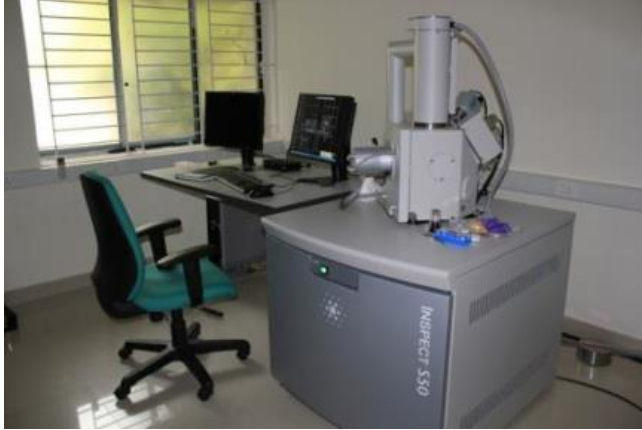
yang terdapat pada permukaan patahan suatu material. Pengujian ini dilakukan di Departemen Teknik Material dengan alat yang ditunjukkan pada gambar dibawah.

Gambar 3.11 Alat Uji SEM

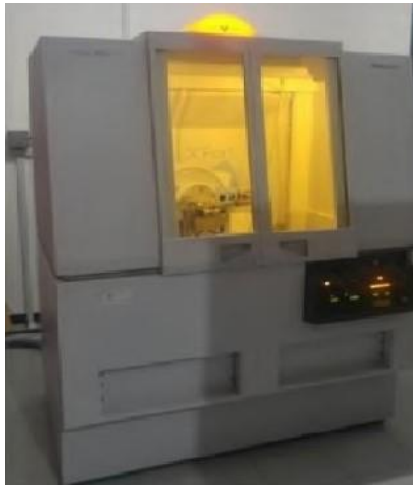
Menggunakan alat *Pan Analytical* XRD untuk mendapatkan informasi terkait senyawa yang terbentuk setelah proses perlakuan panas yang diberikan pada spesimen uji. Mesin *X-Ray Diffractometer* ditunjukkan pada Gambar 3.12.

Gambar 3.12 Mesin pengujian XRD

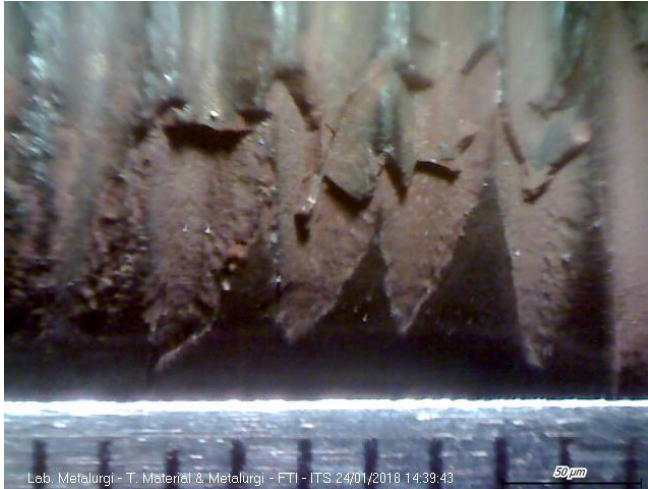
Gambar 4.2 Retakan dan *Scaling* pada material *anti rotation* kode 31

Pada pengamatan makrostruktur gambar 4.2 terlihat bahwa material baut *anti rotation* yang mengalami perubahan bentuk semula atau terdeformasi. Hal ini dapat dikarenakan material tersebut mengalami pembebanan secara terus-menerus dari material *ring segment*. Pada gambar 4.2 terlihat degradasi material yaitu mengelupasnya lapisan permukaan material atau

disebut dengan *scaling*. Selain itu retakan yang terjadi dapat menyebabkan patahan di baut *anti rotation*. Retakan tersebut dimulai dari area awal retak (*initiation crack*) yang kemudian terjadi perambatan retak (*propagation crack*). Garis striasi yang muncul dapat diakibatkan karena terjadinya pembebanan yang berulang yaitu material *anti rotation* yang menahan material *ring segment*. Pada gambar 4.2, awal retakan terjadi di daerah ulir baut yang mengalami *scaling* hingga terkelupas habis sehingga retakan dapat terlihat dengan cukup jelas. Pada gambar 4.3 terlihat material *anti rotation* mengalami degradasi material yaitu korosi yang dapat menyebabkan terjadinya kegagalan material.

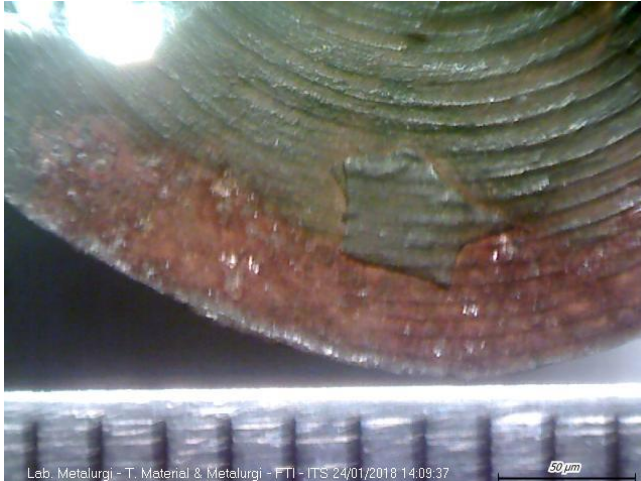
Gambar 4.3 Korosi pada material *anti rotation* kode 31

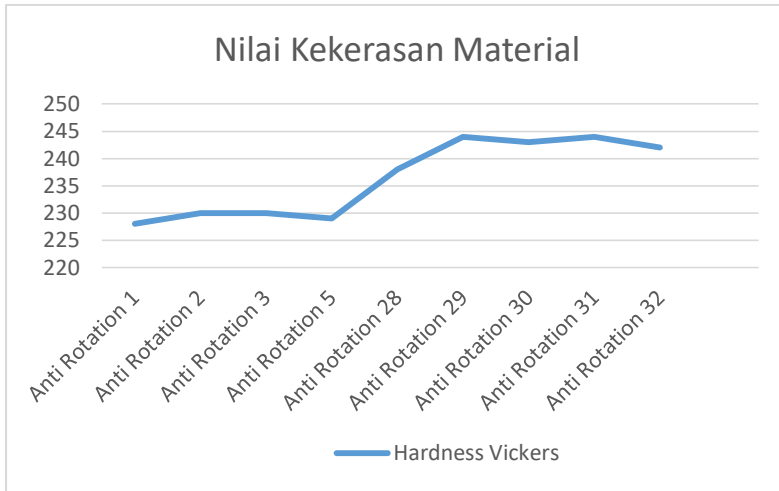
Sampel	Titik (VHN)			Rata-rata (VHN)	Rata-rata (BHN)
	1	2	3		
<i>Anti Rotation 1</i>	214	238	232	228	217
<i>Anti Rotation 2</i>	226	228	236	230	219
<i>Anti Rotation 3</i>	232	223	234	230	219
<i>Anti Rotation 5</i>	233	229	225	229	218
<i>Anti Rotation 28</i>	238	239	238	238	226
<i>Anti Rotation 29</i>	230	254	249	244	232
<i>Anti Rotation 30</i>	241	242	247	243	231
<i>Anti Rotation 31</i>	248	241	244	244	232
<i>Anti Rotation 32</i>	243	242	242	242	230

Gambar 4.10 Nilai kekerasan material *anti rotation*
